Poročilo o vzorčenju ELME

dr. Jože Kotnik, Odsek za znanosti o okolju, IJS

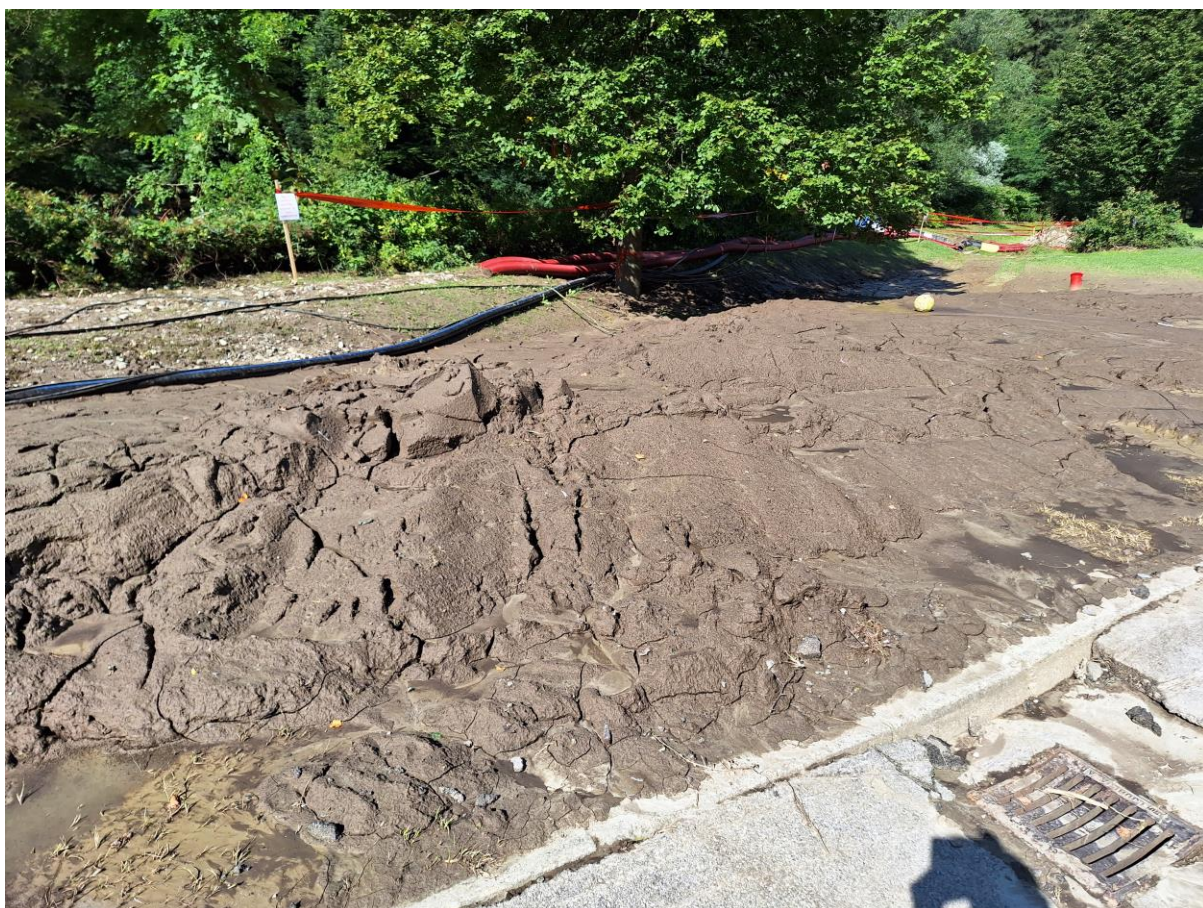
Naplavine z uničeno električno, vodovodno in drugo napeljavo na Dobrijah pri Ravnah na Koroškem.

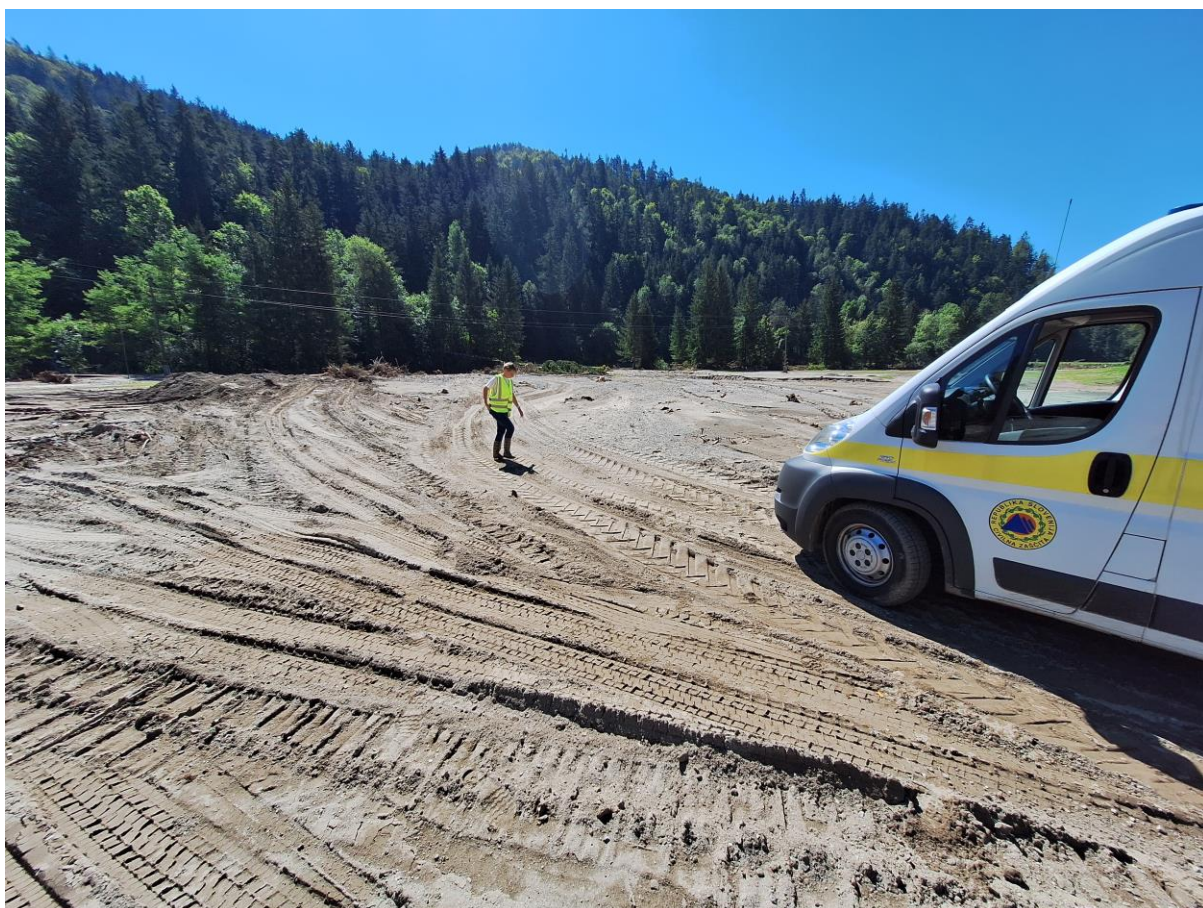
Poplavna ravnica na Poljani pri Prevaljah.

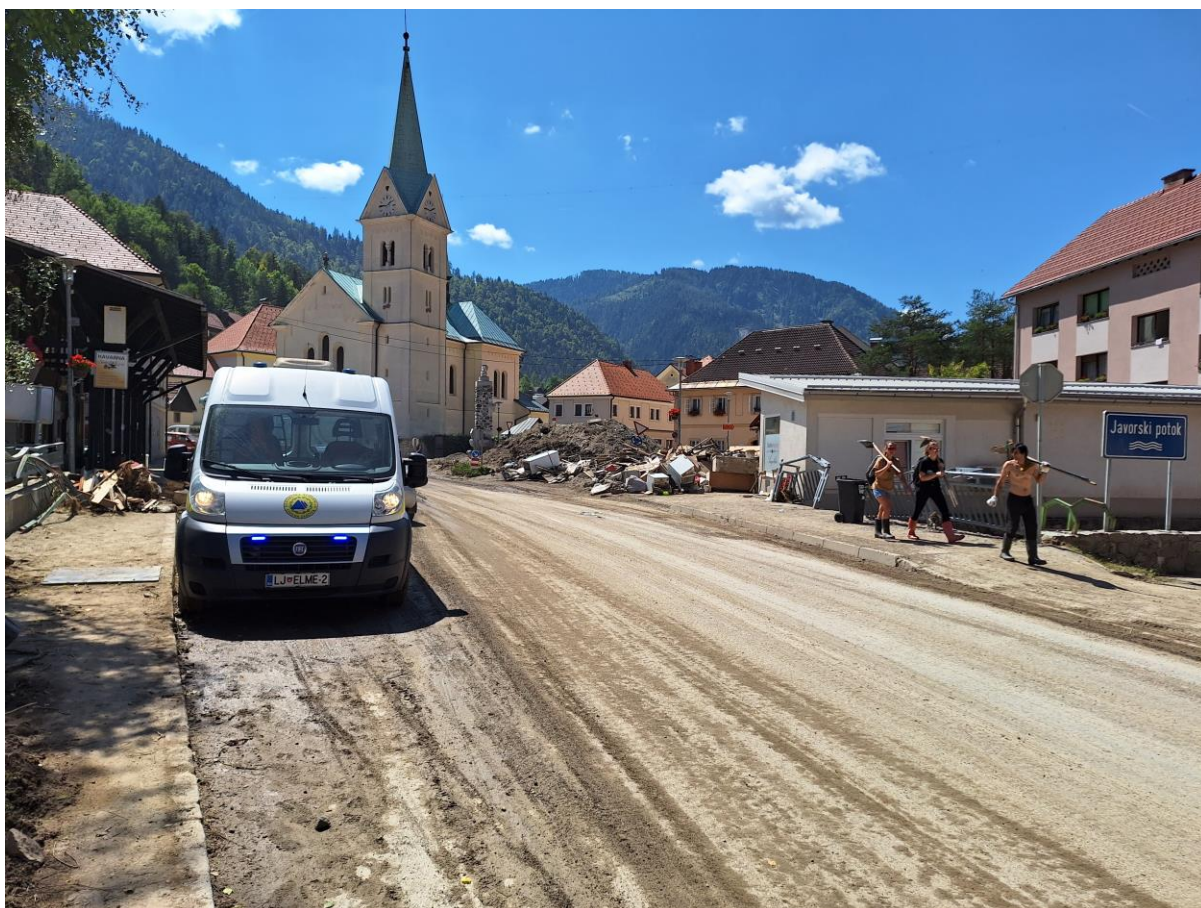
Deloma očiščene naplavine v Črni na Koroškem.

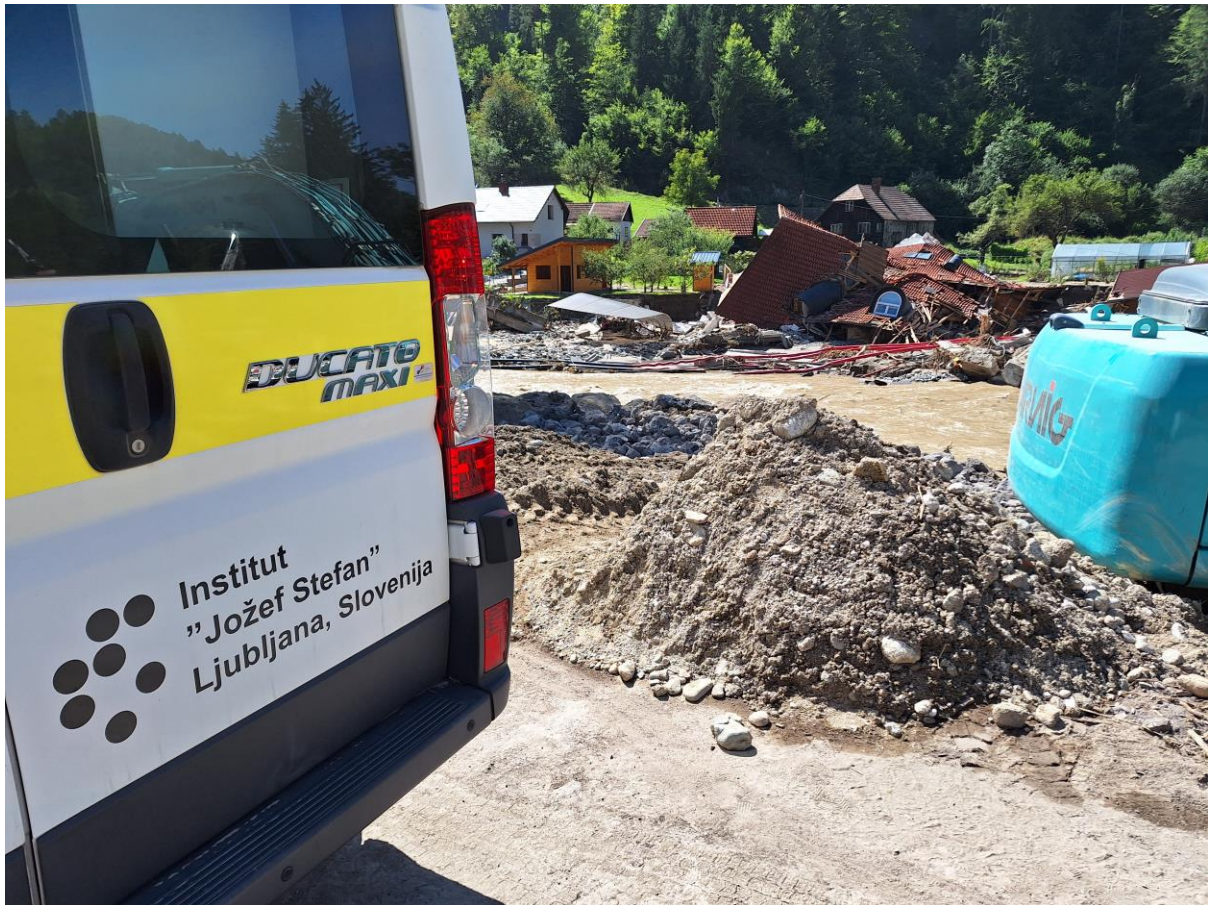
Naplavljeni material ter posledice spodjedanja rečnih nabrežij na Prevaljah.

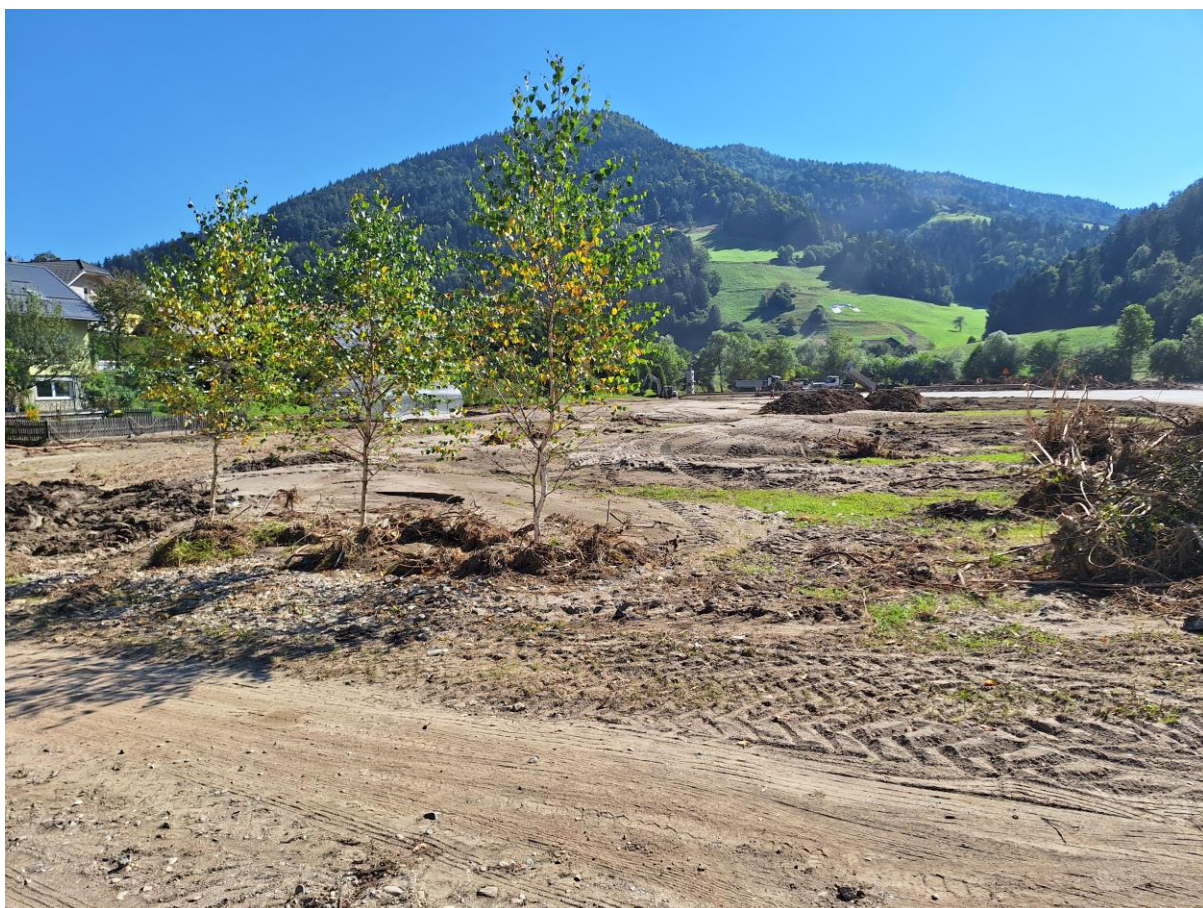
Naplavine v Dobrijah pri Ravnah na Koroškem.
